Le musée de
la Banque nationale
de Belgique,
un bâtiment historique

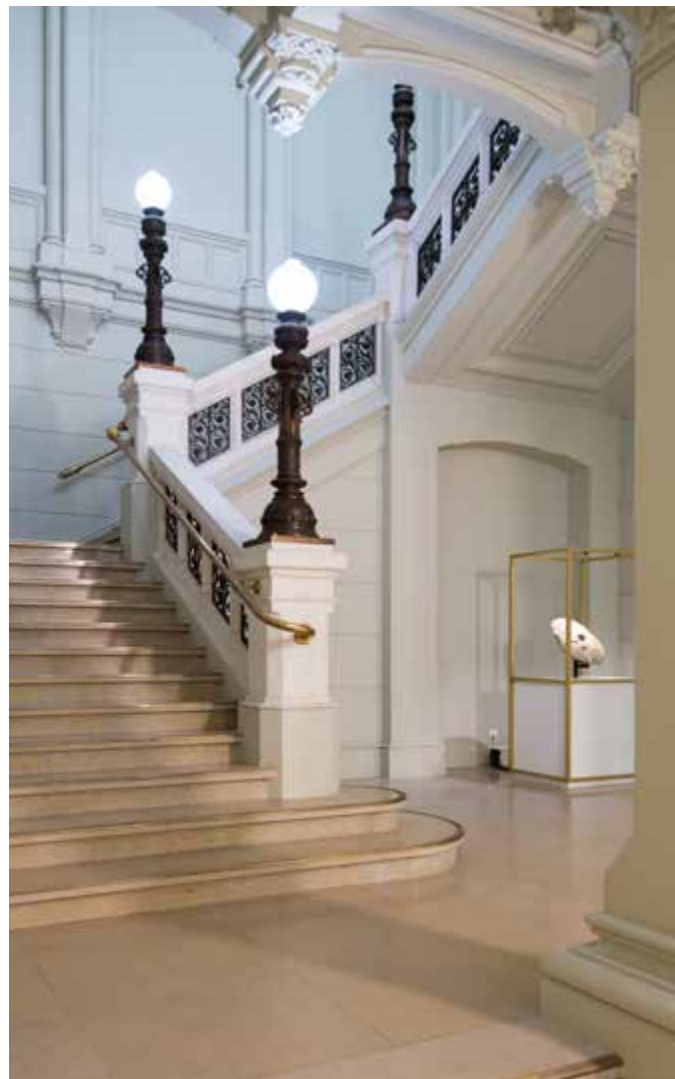
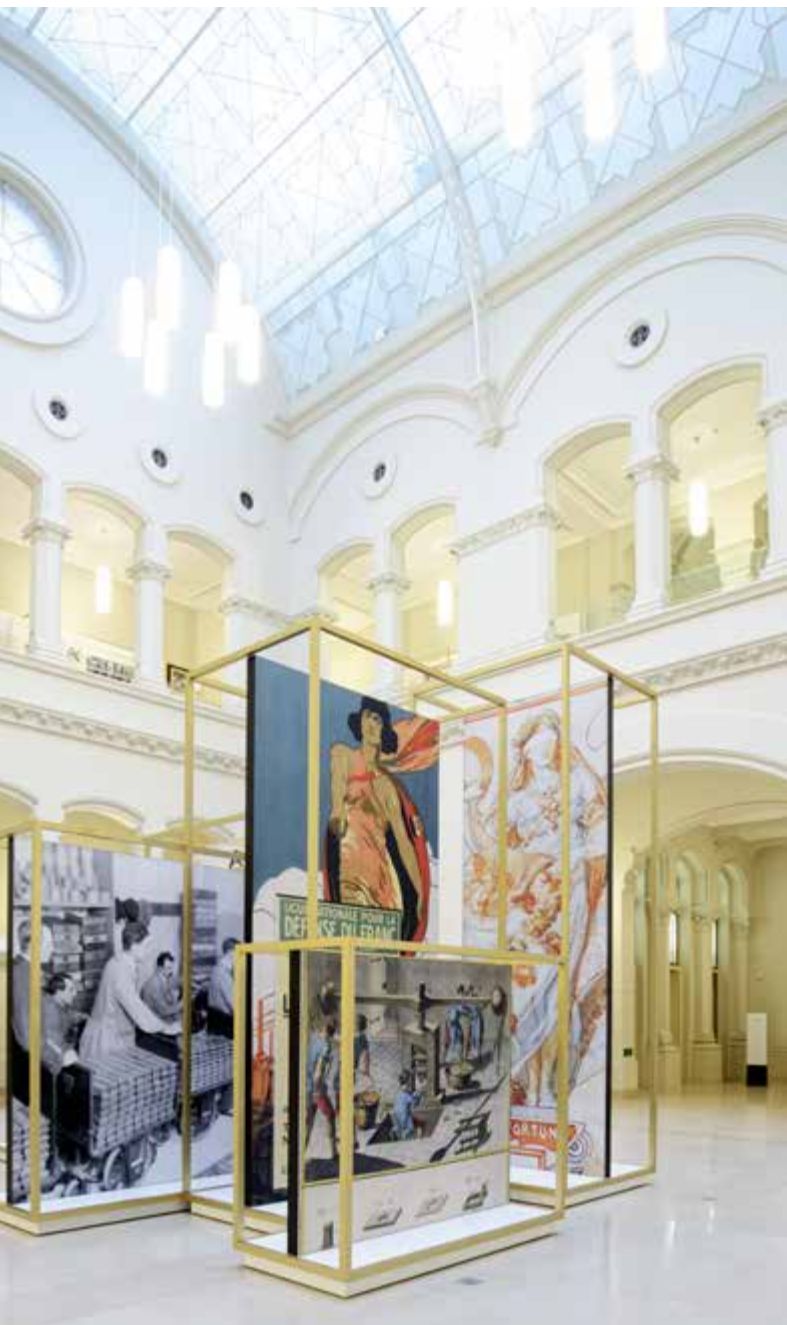
Escalier

La cage d'escalier, située à gauche du couloir d'entrée en venant de l'extérieur, se développe au sein d'une tour carrée maçonnée. Le blason de l'Union du Crédit, composé des initiales de la banque et d'une abeille, symbole de l'épargne, orne les soubassements des colonnes. Plus haut, des personnages d'inspiration gothique habillent les soubassements des colonnettes.

Les chandeliers de bronze d'origine, qui avaient été coulés par la Compagnie des Bronzes, ont été perdus. Des répliques exactes ont néanmoins pu être réalisées à partir de photos, de dessins et de vestiges.

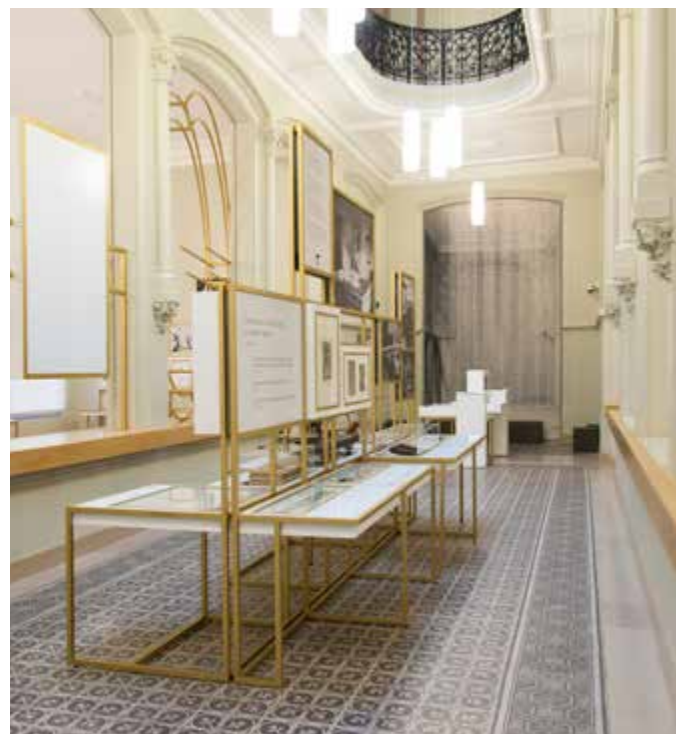
Salle des guichets

Le grand hall est suivi de l'ancienne salle des guichets, couronnée par une élégante verrière ovale.

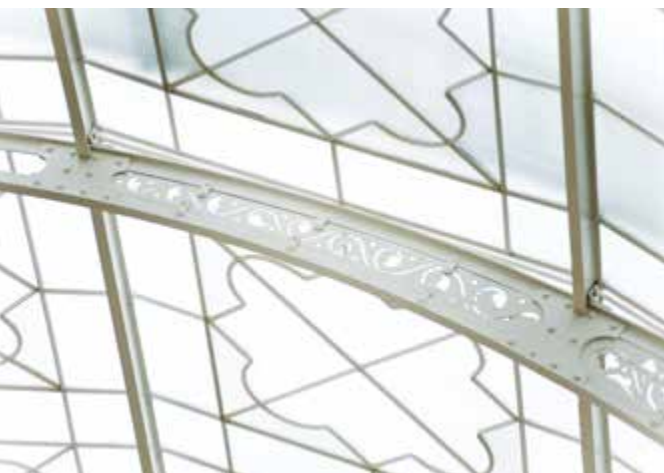
Verres

Les verres d'origine des coupoles du hall et de la salle des guichets ont été pour l'essentiel récupérés. Quelques parties manquantes ont été copiées. Les rosaces du hall et les verres horizontaux surmontant la salle des guichets sont ornés de motifs floraux.

Pour des raisons de sécurité (un débris de verre tombant de 18 mètres peut être une arme fatale!), les verres ont été doublés lors de la restauration. Une réplique de chaque vitre a d'abord été réalisée. L'original et la réplique ont ensuite été réunis par une couche de pâte de résine afin de constituer un double vitrage.

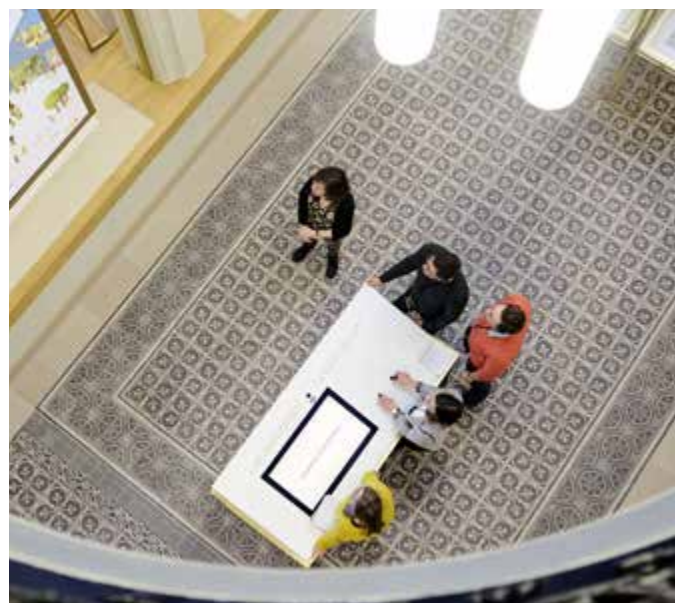
Sol

Le sol du bâtiment alterne pierre naturelle, parquet et un magnifique carrelage. Sa restauration fut une entreprise majeure.

La pierre naturelle est un calcaire en provenance de Comblanchien (Côte d'Or, France). Certaines pierres d'origine sont encore visibles, mais la plupart ont du être remplacées par de nouvelles pierres de même provenance. Le nouveau parquet a été posé de façon à se conformer au maximum avec l'ancien plancher, qui était en très mauvais état.

Les carreaux de céramique, comptant 27 types différents, sont tous d'origine. Ils ont été réalisés par la firme Frères Boch à Maubeuge. Le revêtement d'aujourd'hui est le résultat d'un gigantesque travail de puzzle. Les nombreux carreaux abîmés ou manquants qui subsistaient dans les zones actuellement carrelées ont été remplacés, lors de la restauration, par des carreaux démantelés dans d'autres zones, qui ont à leur tour été recouvertes de pierre naturelle.

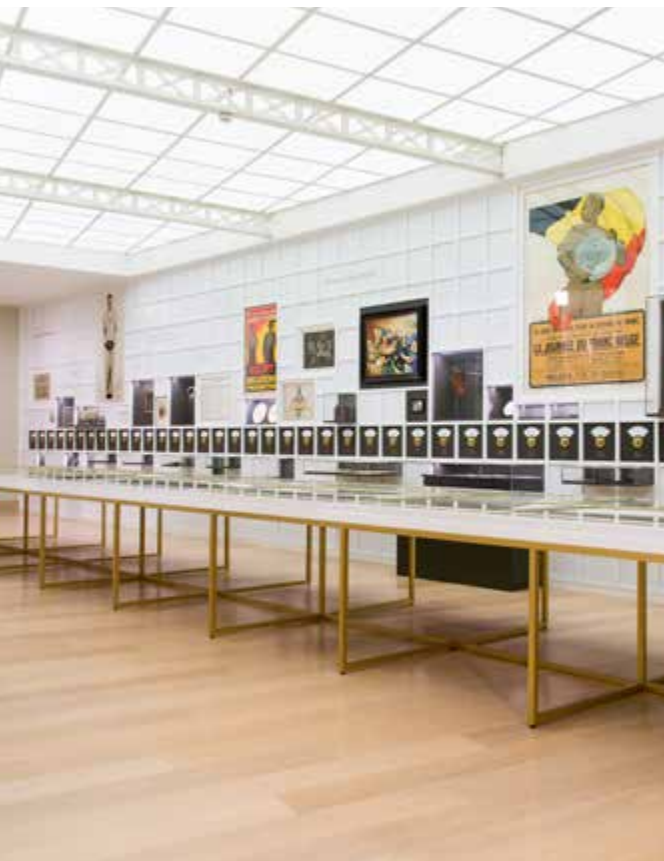
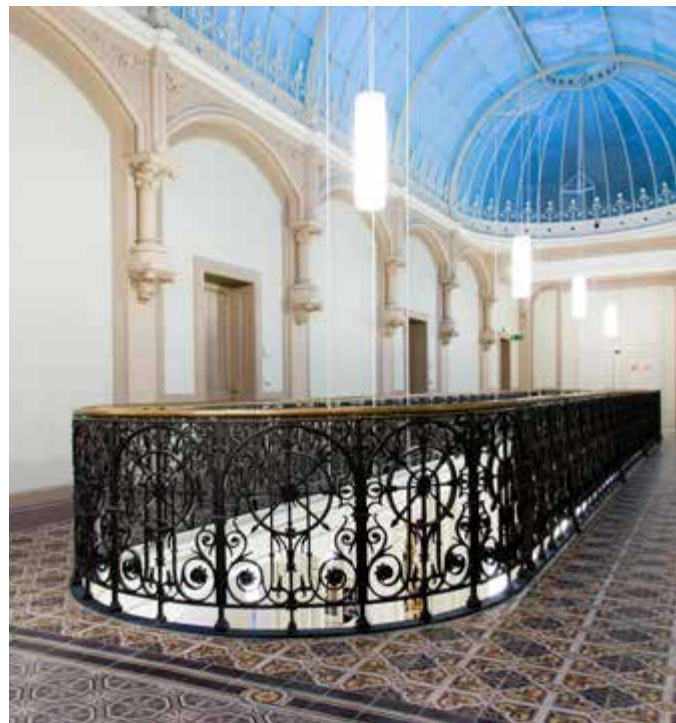
Aile

Au delà, à droite, l'actuel dépôt recevait à l'origine de la lumière extérieure via une plaque de verre située dans la toiture. Les armatures de ce toit, encore visibles aujourd'hui, sont des pièces originelles, restaurées. La surface au-dessus de cette salle ayant ultérieurement été bâtie, l'éclairage est désormais assuré par des lampes installées au-dessus des plaques en verre, simulant la lumière naturelle.

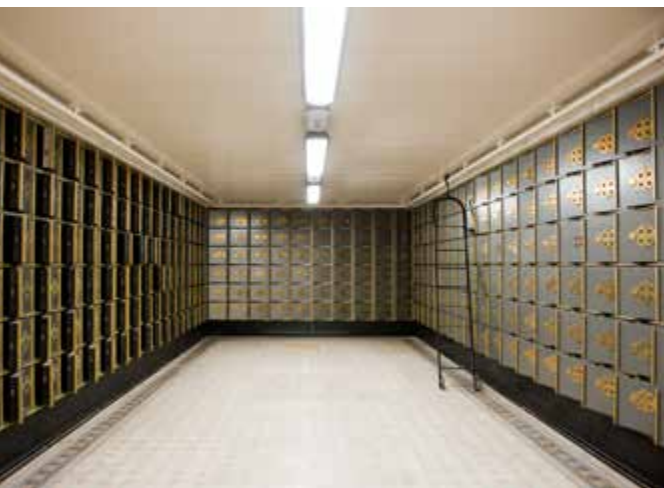
Caves

Les coffres implantés dans les caves constituent un patrimoine bancaire unique et intéressant. Deux chambres fortes, sécurisées de plusieurs manières ingénieuses, ont en effet été entièrement restaurées à l'originel. Des coffres particuliers couvrent trois faces de chacune des chambres fortes.
