# Das Museum der Belgischen Nationalbank, ein historisches Gebäude

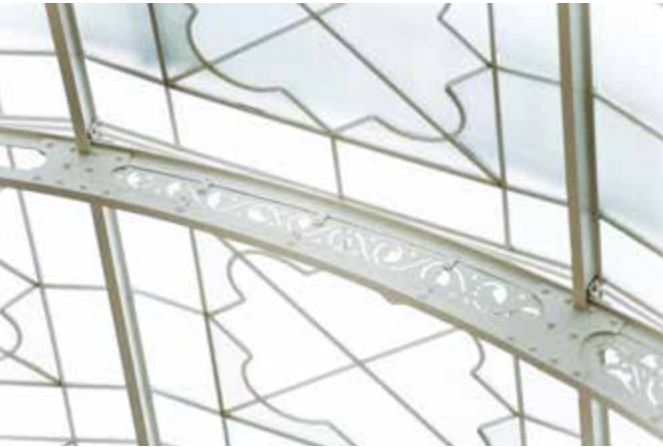
Das ursprüngliche Glas der Kuppeln der Halle und des Schaltersaals wurden größtenteils wiederverwendet. Einige fehlende Teile wurden kopiert. Die Fensterrosen und die horizontalen Fensterscheiben über dem Schaltersaal sind mit Pflanzenmotiven dekoriert.

Aus Sicherheitsgründen [eine Glasscherbe, die aus 18 Metern Höhe fällt, kann eine tödliche Waffe sein!] wurden die Glasscheiben während der Restaurierung verdoppelt. Zunächst wurde eine Replik von jeder Scheibe angefertigt. Original und Replik wurden anschließend durch eine Harzschicht miteinander verbunden, um so eine Doppelverglasung zu erhalten.

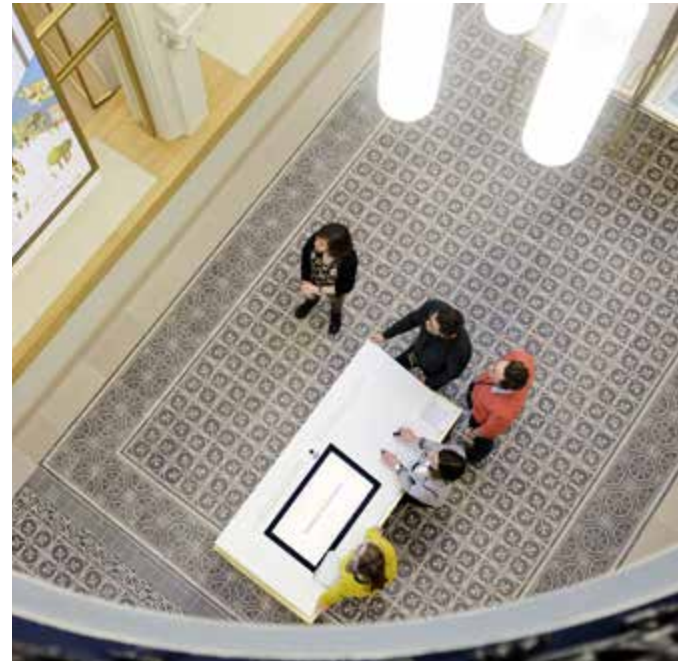
Der Boden des Gebäudes besteht abwechselnd aus Naturstein, Parkett und wunderschönen Fliesen. Seine Restaurierung war eine aufwendige Arbeit.

Der Naturstein ist ein Kalkstein aus Comblanchien (Côte d'Or, Frankreich). Einige Uhrsprungsteine sind noch sichtbar, aber die meisten haben durch neue Steine mit derselben Herkunft ersetzt werden müssen. Das neue Parkett wurde so getreu wie möglich den alten Boden nachgebildet, der in einem sehr schlechten Zustand war.

Die Keramikfliesen, von denen es 27 verschiedene Typen gibt, sind alle Originale. Sie wurden von der Firma Frères Boch in Maubeuge hergestellt. Die heutige Verkleidung ist das Resultat eines gigantischen Puzzles. Zahlreiche Fliesen in den derzeit gefliesten Zonen fehlten oder waren beschädigt und sind während der Restaurierung durch Fliesen aus anderen Zonen, die ihrerseits mit Naturstein neu überdeckt wurden, ersetzt worden.

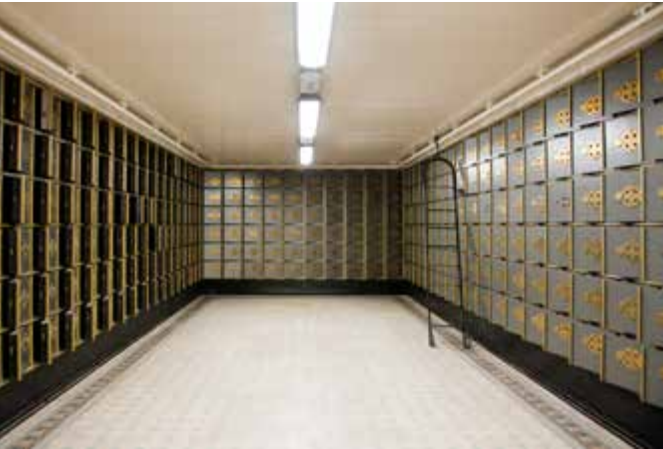
Die Schließfächer in den Kellern sind ein einzigartiges und interessantes Bankerbgut. Zwei Tresorräume, die auf verschiedene und einfallsreiche Art und Weise gesichert waren, sind komplett in ihrem Originalzustand restauriert worden. Die Schließfächer nehmen drei ganze Wände von jedem der Tresorräume ein.
